## *Kulturmiljöprogram för landsbygden*

**SÄRSLÖV–DJURSLÖV–LILLA DJURSLÖV**

**250514**

Staffanstorps  
kommun

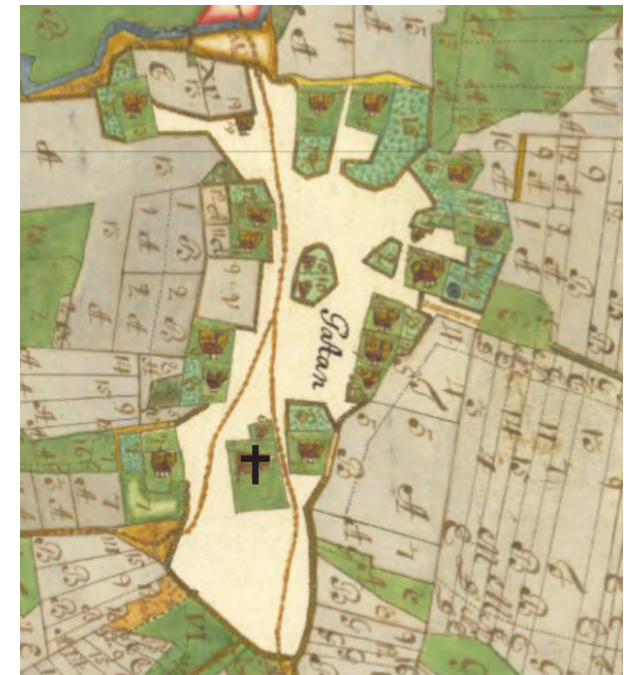
Ägomätning, 1701

På ägomätningskartan från 1701 ligger kyrkan, precis som nu, i södra delen av byn. Byn har 14 gårdar och fem gatehus samlade kring en allmänning. Vägen som syns väst om kyrkan finns kvar än idag (Särslövs byaväg/Särslövsvägen), medan den öster om försvann

senast i slutet på 1800-talet. Noterbart är att vägen fortsätter mot Djurslöv, trots att den saknade bilbro över Sege Å fram till 1898. Även stora delar av vägsystemet till de gamla vångarna finns bevarat idag, däribland Särslövs kyrkoallé i väster.

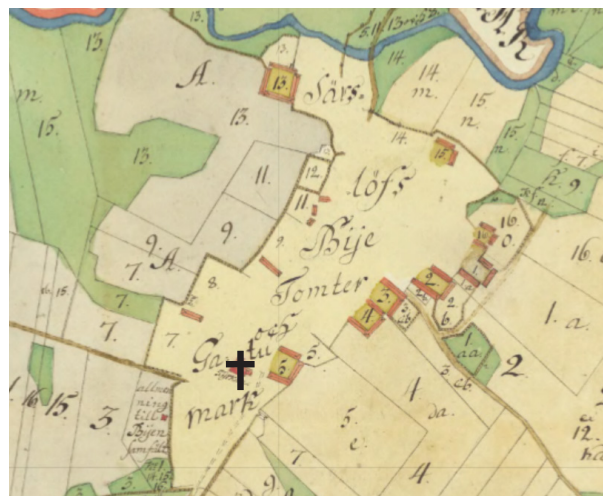
Storskifteskarta, 1777

Storskifteskartan från 1777 visar bytomten, omgiven av dess vångar som odlades i treskift. De flesta hemmana är ritade med tre längor i u-form. Byn har glesats ut, i synnerhet i väster, en utveckling som fortsatte under

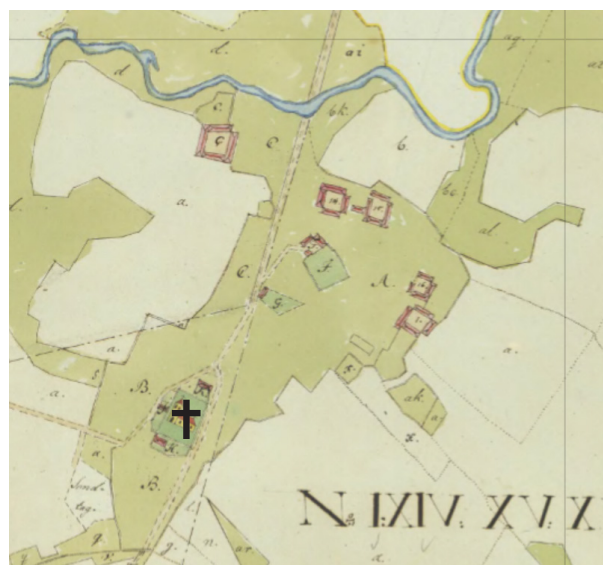
Enskifteskarta, 1806

Enskifteskartan från 1806 visar hur byn delats i två bebyggelsekoncentrationer, en kring kyrkan och en längre norrut vid ån. Nästan alla gårdar är, till skillnad från på storskifteskartan, ritade som typiskt skånskt fyrlängade. Vissa av gårdarna kan ha byggts till sen storskiftet, i andra fall beror skillnaden troligen på att husen ritats schablonartat. I byn södra del finns ett sockencentrum med tre hus runt kyrkan. Huset i väster är en skola, som byggdes 1848 och inreddes åt kyrkovaktmästaren när nuvarande skolhuset stod klart 1896. Gamla skolan revs 1970 och samtidigt fick parkeringen väster om kyrkan sitt nuvarande utseende.

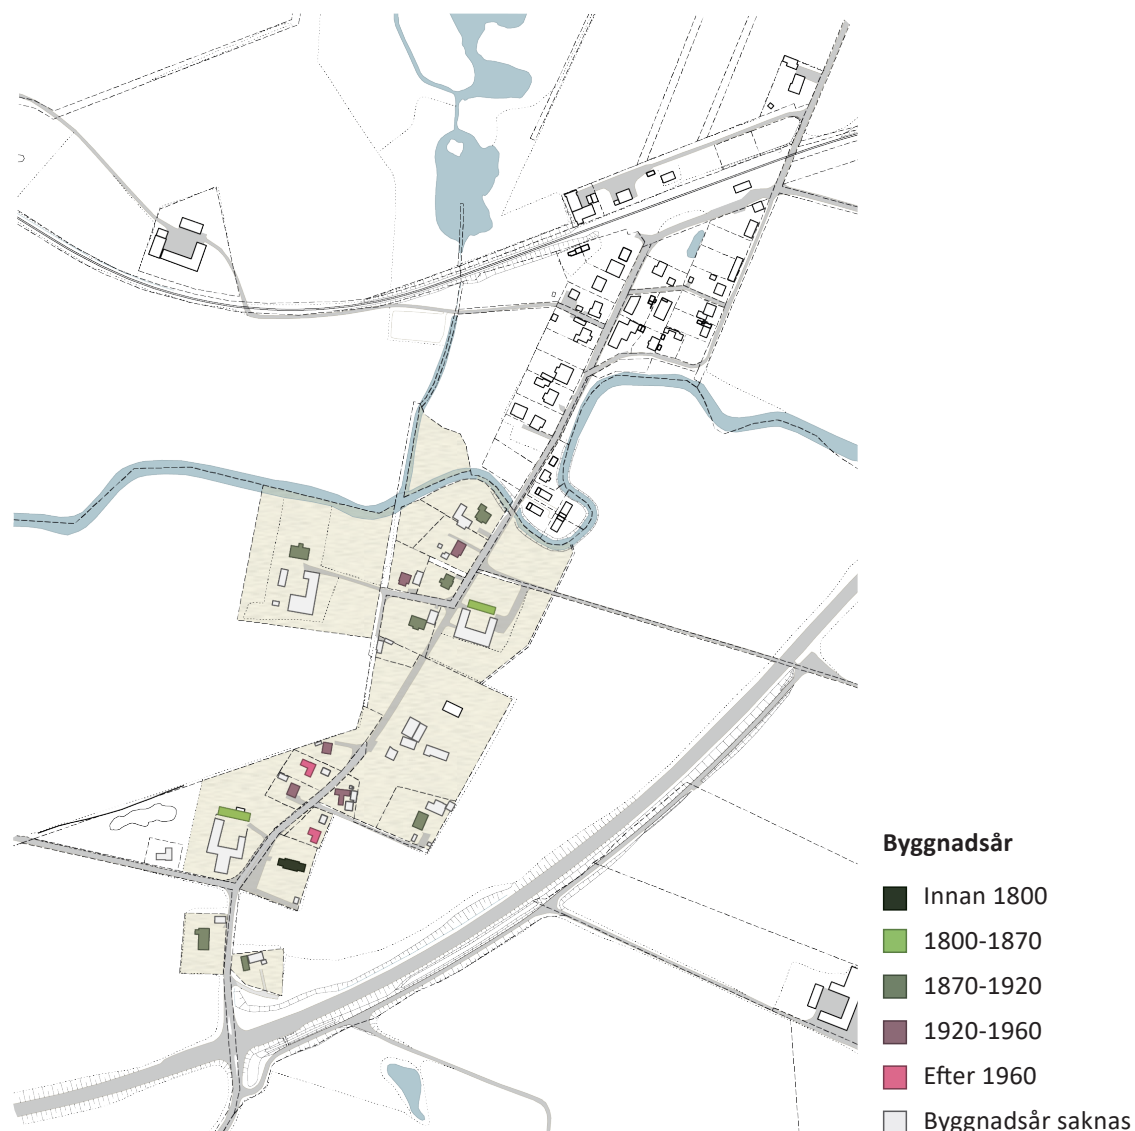
Särslövs kyrka, ursprungligen från medeltiden, är den enda byggnad i byn från perioden innan 1800. Bland övrig karaktärsgivande bebyggelse i Särslöv finns tre ej utskiftade gårdar, vars nuvarande huskroppar är från 1800-talet och framåt men där gårdarnas placering är betydligt äldre, samt skolköket från sekelskiftet 1800-1900. Från denna tid kommer även de flesta gatehusen. Övriga friliggande villor kan inte tydligt kopplas till någon enskilt expansiv period, utan är uppförda med glesa mellanrum från 1920 fram tills idag.

För de byggnader på kartan som inte pekats ut som sockerbitar eller sockerkorn på nästkommande sidor, kan det beroende på källa i vissa fall finnas felaktigheter i dateringar.

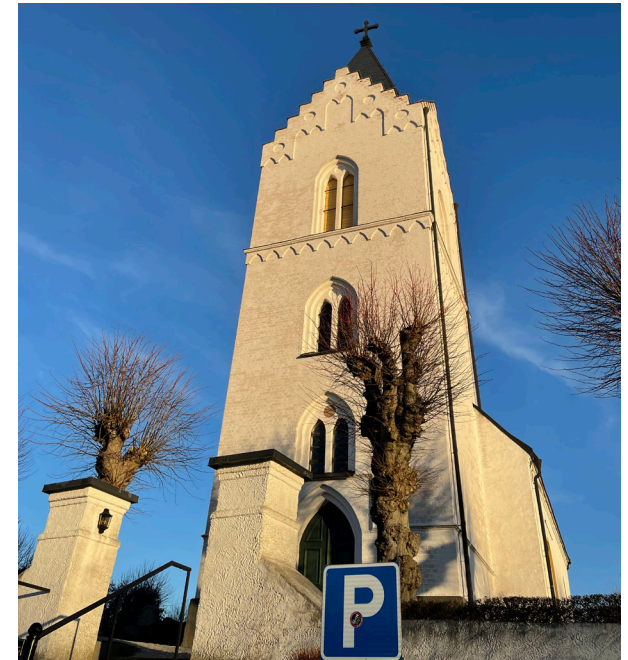
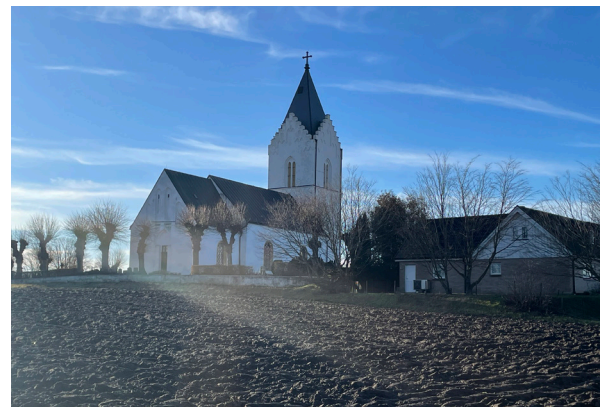
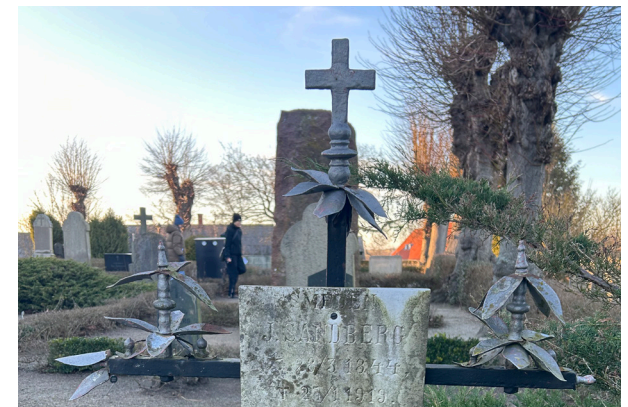
### Särslövs kyrka, Särslövs byaväg 20, Särslöv 19:1

Särslöv kyrka och kyrkogård i Uppåkra församling är vackert placerade på en höjd, som syns vida omkring i det uppodlade backlandskapet. Kyrkoanläggningen har ett högt arkitekturhistoriskt- och miljöskapande värde, och är en symbol för Särslövs historiska utveckling som kyrkby.

Kor och långhus härstammar från medeltiden, sannolikt från 1200-talet. Särskilda värden finns i den medeltida takstolen, i hög grad intakt och helt orörd ovanför koret. Kyrkorummets valv, liksom tornet, tillkom från 1300-talet och framåt. Korvalvet pryds av figurativa kalkmålningar, som är utförda runt 1500 av Harriemästaren, eller någon i hans arbetslag.

Kyrkans nuvarande utseende härstammar i hög grad från 1860-talet, då rundbågiga och blyspröjsade fönster ersatte de gamla gluggarna. Tornet påbyggdes samtidigt och fick typiskt skånska trappgavlar under den spetsiga spiran. Fram tills dess hade kyrkogården haft en fristående klockstapel.

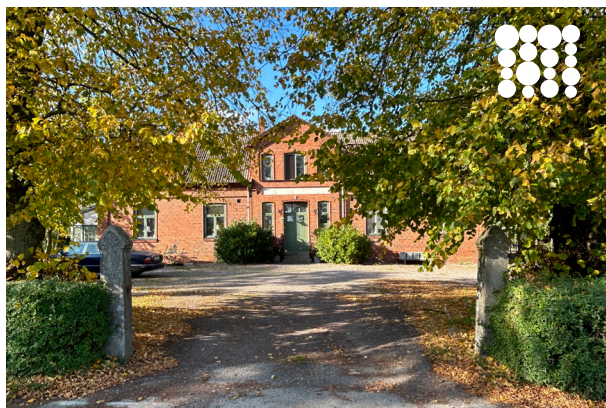
**Bostadshus, fd skola, Särslövs byaväg 11, Särslöv 18:1**  
1890

Byggnad i arketypisk skolarkitektur, uppförd som folkskola 1896 då den ersatte skolan från 1848 strax väster om kyrkan. Skolverksamheten lades ner 1941, då huset blev församlingshem, och har därefter varit privatbostad sedan 2000-talet. Under 1930-talet användes skolan även som teater, där byns skådespelartalanger agerade under folkskolläraren Birger Planthins ledning. Som offentlig mötesplats under över 100 år, och som viktig del i sockencentrat med kyrkan, har huset således haft en stor social- och samhällshistorisk betydelse för bygden. Det är murat i karaktäristiskt rött tegel i stram nystil, med släta murytor och begränsad utsmyckning i form av lisener och takfriser. Fasaden är spegelsymmetrisk med central frontespis, dubbla fönsteraxlar mot före detta skolsalar på

ömse sidor om huvudingången och tegelpannor på taket. Fönster och dörrar är till synes utbytta men väl anpassade till byggnadsstilen, bland annat genom tidstypiska t-poster med hel övre luft. Till övriga värdefulla originaldetaljer hör det putsade skyltbandet ovan dörren, även om texten saknas idag, grindstolparna vars avslutning efterbildar frontespisens sadeltak, den grusade före detta skolplanen och lummiga skolträdgården med fina lekplatser, frukt- och bärödlingar.

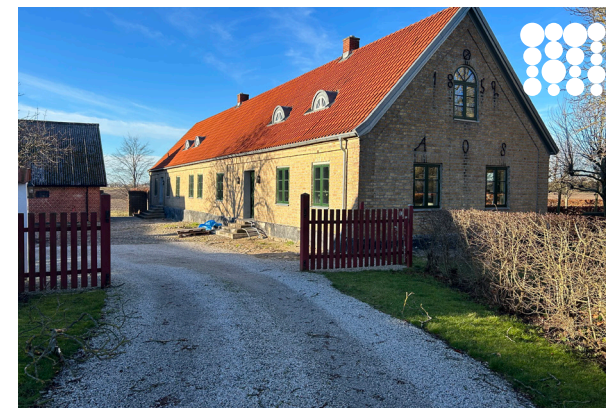
**Gård, Särslövs byaväg 23, Särslöv 2:10**  
1852

Gård med ålderdomlig prägel och miljöskapande värde, som ligger kvar på ursprunglig bytomt längs byvägen väster om kyrkan. Gården har tydlig karaktär av skånsk gård med tre ekonomilängor runt en uppbruten gårdsplan på ena sidan mangårdsbyggnaden, och en trädgård på den andra. Mangårdsbyggnaden är tidstypiskt och välhållen. Byggnadsåret 1852 är markerat med smidesbokstäver på östra gaveln. Huset har två entréer, för herrskap och tjänstefolk, med en mellanliggande stuga. Fasaden av gulschatterat tegel står på en gråputsad naturstensockel. Taket av tegelpannor, dörrar och fönster är bytta mot nya av traditionell typ. Snickerierna är målade i kromoxidgrönt, en trendfärg under 1800-talets andra hälft. Ekonomilängorna är resta under tidigt 1900-tal, sannolikt på gammal grund. Gården är idag privatbostad.

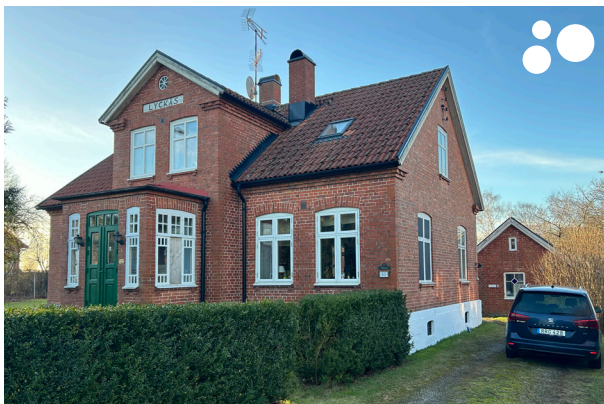
### **Bostadshus, Särslövs byaväg 55, Särslöv 15:20**

Bostadshus i rött tegel, uppfört som ett gatehus med entré mot byvägen och en mer privat trädgårdsdel mot baksidan. Huset är enkelt och välgestaltat, med proportioner, planform och materialpalett intakta sedan huset byggdes. Det tidstypiskt nätta taksprånget övergår i en trappad gesims med knutkapitel, som liksom frontespisens oxöga bidrar till husets klassicerande ton. Snickerierna är mestadels utbytta, men förstukvistens jugendartade, småspröjsade träfönster finns ännu kvar, liksom de murade solbänkarna, den höga gjutna sockeln och yttertrappan av betong. På trädgårdssidan finns en förrådslänga/verkstad, som är samtida med bostadshuset och uppförd i samma slags röda tegel.

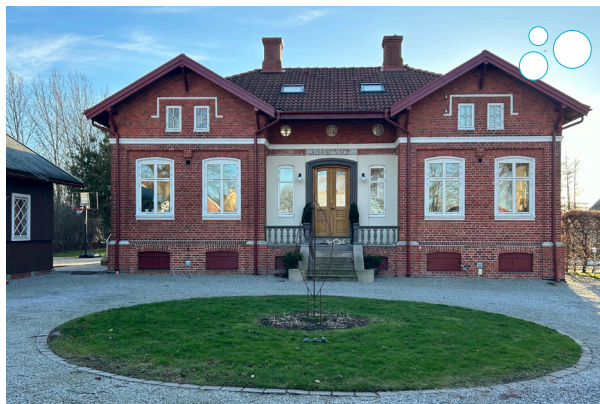
### **Bostadshus, Särslövs byaväg 53, Särslöv 15:18**

Bostadshus i rött tegel med putsat centralparti, som i bysammanhanget framstår som särskilt representativt. Huvudfasaden ut mot entréplanen är spegelsymmetrisk med på ömse sidor grunda flyglar, som inramar den indragna ekporten och öppna verandan med balusterräcke. Den höga sockeln och förhöjda vindsvåningen ger huset ett annorlunda arkitektoniskt uttryck, tillsammans med dekorer i form av lisener, vitputsade lister och ögonbryn, murade skorstenar och rundfönster prydda med änglagesalter. Den utkragande takfoten bärs av träknektar. Fasadens ursprungskaraktär är i huvudsak intakt, även om fönster tyvärr bytts mot mindre anpassade varianter och några takfönster tillkommit. Gårdsidan är mera omgjord. Boningshuset flankeras i öster av en vacker, äldre brunmålad ekonomibyggnad i resvirke.

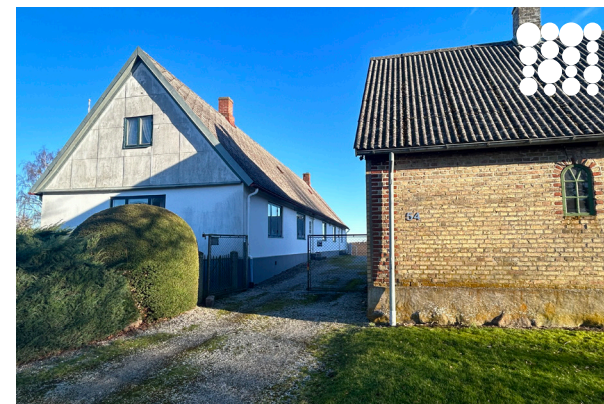
### **Gård, Särslövs byaväg 54, Särslöv 15:17**

Äldre gård, en av tre i Särslöv som är kvar på ursprunglig bytomt, med längorna samlade kring ett grusat gårdsrum. Genom gårdens centrala placering i byn, längs byvägen på en hålla som sluttar ned mot Sege å, har den stor miljöskapande betydelse och är viktig för förståelsen av Särslövs framväxt som bondby. Gården, den enda i byn som ännu är ett aktivt jordbruk, har en långsmal, friliggande huvudbyggnad från 1850 i putsat tegel. Dess eternittak, plåtklädda gavelrösten och träfönster tillkom under tidigt 1900-tal. Mot trädgårdssidan märks en ursprunglig, öppen förstukvist med snidade pelare och balusterdockor. Ekonomilängorna är av olika ålder och karaktär. Det västra stallet är sannolikt äldst med handslaget tegel i ytterväggarna, fina rundbågsfönster av 1800-talskaraktär och tak av korrugerad eternit från 1925.

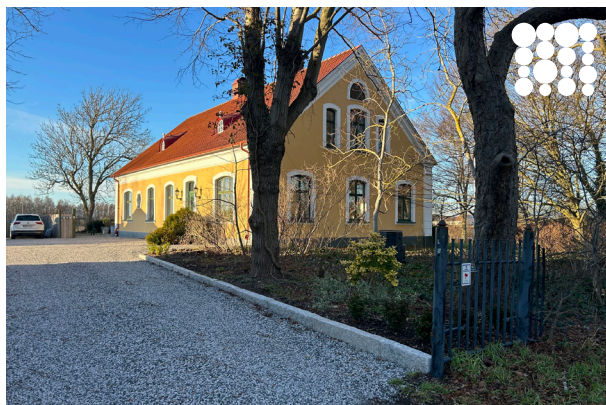
### Gård, Särslövs byaväg 53-16, Särslöv 13:3

Gård inom det historiska byområdet, något avskilt placerad i utkanten av byn. En karaktärsfull pileallé leder rakt upp mot den grusade gårdsplanen, som ligger vackert på en liten höjd med utsikt över Sege å, det gamla vadvärdet till Djurslöv och det omgivande odlingslandskapet. Det friliggande och väl restaurerade boningshuset har jugendkaraktär med ockragula fasader, grå stensockel, stickbågiga kromgröna snickerier och vitputsade hörnkedjor, taklister och omfattningar. Det röda lertegeltaket genombryts av plåtklädda homejor krönte av fiaknoppar. Mot trädgårdssidan finns en vacker, inglasad veranda med tidstypiskt småspröjsade överluftror. Utbygget avslutas av en bruten fronton med lunettfönster. Ekonomilängorna, som tillkommit i etapper, är omväxlande rappade och panelklädda, med en rödmålad sådeslada mot söder.

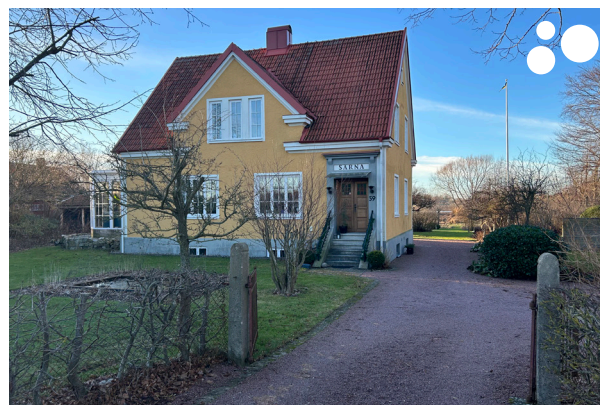
### Bostadshus, Särslövs byaväg 59, Särslöv 15:22

Villa i utpräglad klassicistisk stil, som med sin lätta och ljusa putsfasad skiljer ut sig i den omgivande tegelbebyggelsen. Huset har en enkel volym med rektangulär grundplan, brant sadeltak med röda tegelpannor och frontespis. De gulmålade väggfälten står mot slätputsade vita taklister, omfattningar och pilastrar med empiresdrag och en grå betongsockel. Plåtarbetena är nätta och välgjorda. Av särskilt värde är entréportalen, sidoförskjuten längs långsidan, med stiltypisk, rejäl omfattning och utskjutande överstycke. Den gjutna trappan och smidesräcket är lär vara original, liksom den fyrspeglade ramverksdörren av ek med långskylt och färgade glas. Även fönstren av vitmålat trä är karaktärsfulla och av hög ålder. Glasverandan är sentida, men har med sina småspröjsade partier en utformning som passar väl in i helheten.

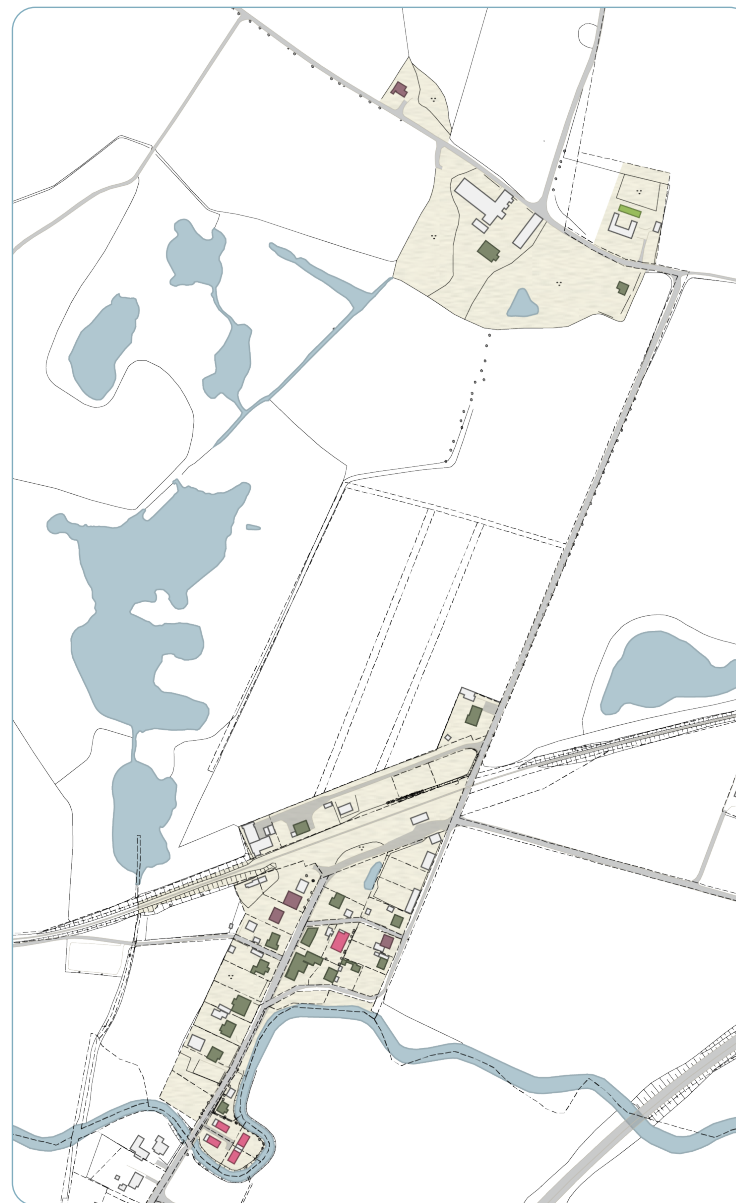
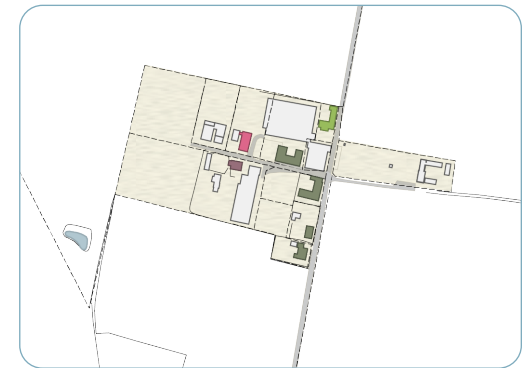
Lilla Djurslöv består av två klungor byggnader, dels de två gårdarna i söder som ligger kvar på ursprunglig bytomt, dels gruppen hantverkarhus med ursprung i tidigt 1800-tal. Djurslöv består till största delen av villor och viss industribebyggelse från decennierna, då stationssamhället var som mest utbyggt och befolkat.

För de byggnader på kartan som inte pekats ut som sockerbitar eller sockerkorn på nästkommande sidor, kan det beroende på källa i vissa fall finnas felaktigheter i dateringar.

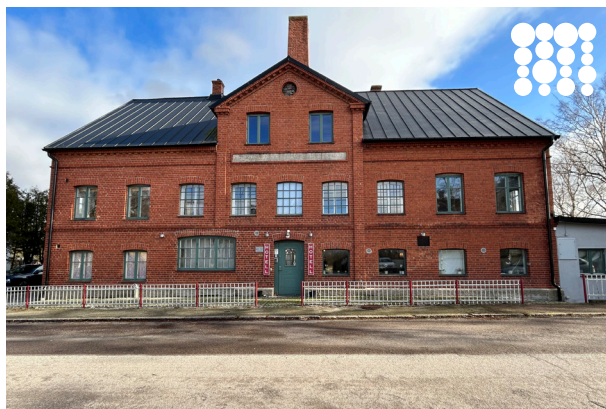
**F.d. bryggerihus, Djurslövsvägen 22, Djurslöv 4.26**  
1904

F.d. bryggeri från 1904 byggt i rött, maskinslaget tegel. Huset, som uppfördes av andelsägande bönder, har social- och samhällshistorisk betydelse som en av järnvägssamhällets största arbetsplatser, och ett miljöskapande värde genom sin skala och placering mitt i byn. Arkitekturen är tidstypisk med en central frontespis med hörnpilastrar, gesimser av varierande slag, bandtäckt plåttak, ursprungligen sannolikt skivtäckt eller teglat, och välbevarade, grönmålade snickerier. De flacka, stickbågiga fönstren med småspröjsade gallerverk, lastportarna och skorstenen har alla koppling till den forna industriverksamheten, precis som skyltbandet som bidrar med offentlig karaktär. Efter tiden som bryggeri har huset använts som snickeri, korkfabrik, mikrobryggeri och hotell. I söder ansluter en sentida, putsad tillbyggnad med pulpettak.

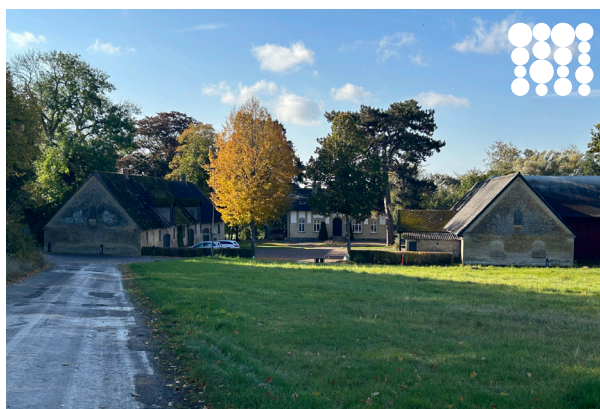
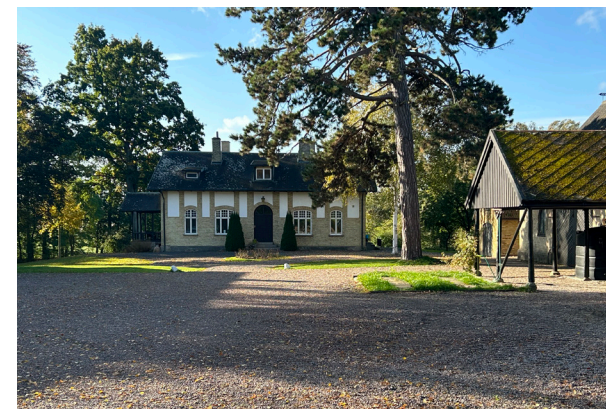
**Gård, Tottarpvägen 164, Djurslöv 12:1,**  
1901

Den så kallade Björkmanska släktgården, som drivits av familjen som jordbruk sedan slutet av 1600-talet. Nuvarande gårdsbebyggelse består av ett boningshus från 1901, flankerat av ekonomilängor från 1860- resp 1910-talen kring en grusplan. Bostaden i gulschatterat tegel, ritad av arkitekt Bolund, går i jugendstil med bland annat stickbågiga fönster med småspröjsade övre rutor, en centriskt placerad rundbågsportal och putsade dekorer. På östfasaden finns en träveranda i schweizerstil. Sannolikt var bostadshuset på idéstadiet mer påkostat, men fick anpassas utifrån byggherrens ekonomi till dagens nätta utseende. Längorna, byggda i samma gula tegel, genombryts av stickbågiga gjutjärnsfönster, träportar och ankarjärn. Fönstren på de karaktärsfulla kortgavlarna är blinderade.

Taken är av korrugerad eternit med takkupor av trä till höskullen. Till ena ekonomibyggnaden hör en flygel, klädd i röd, kilsågad lockpanel. Anläggningen ligger på en höjd med utsikt över Kolbörre mosse och de omgivande åkrarna, omgiven av en park med anor från 1700-talet. Skaparen Jöns Håkansson, som fick Patriotiska sällskapets medalj för sitt arbete, planerade parken enligt då rådande engelska ideal som en landskapspark med dammar, springvatten och fritt satta trädgrupper. Både park och byggnader har mycket hög bevaringsgrad och autenticitet och besitter stora natur-, upplevelse-, och skönhetsvärden. Alla delar förefaller omsorgsfullt utförda och är i hög grad arkitektritade, vilket får betraktas som ovanligt för lantbruk vid sidan om storgodsen.

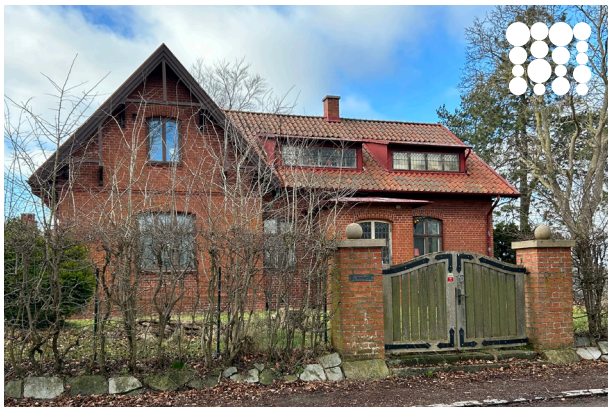
### Bostadshus, Djurslövsvägen 15, Djurslöv 4:9

Påkostad, välproportionerad bostad i nationalromantisk stil med välbevarad exteriör. Till de många originaldetaljerna hör de låga takkuporna och förstukvisten med småspröjsade glas i blyinfattning, den utkragande takfoten och gavlarnas karaktärsfulla trädekorer i schweizerstil. Fasaden är murad i korsförband med maskinslaget, jämnrött tegel, högsta mode vid tiden, med stickbågiga valv ovanför de brunmålade korspostfönstren, sannolikt av olika ålder. Mönstermurning förekommer i listverk och solbänkar. Den stiltypiskt tillbakadragna entrén är omgjord, men anpassad till ursprungsarkitekturen med en robust ekport och skärmtak i svartmålat smide. Till byggnadens värden hör även grindpartiet med originaltrycke, tegelmurade pelare och grå granit i sockel och avtäckning.

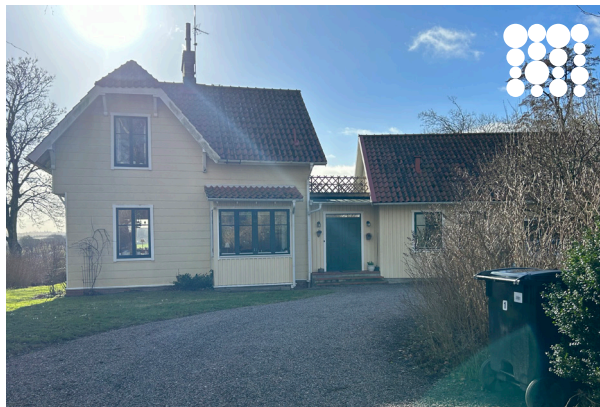
### Bostadshus, Djurslövsvägen 109, Djurslöv 12:1

Träbyggnad från 1904, uppförd av Karl Nilsson på ofri grund som sommarhus. På senare år har huset varit pensionärsbostad åt familjen Björkman. Huset ligger vackert, högt och omgivet av träd i vägkröken ner mot f.d. stationen. Det är fint proportionerat och kulörsatt med två ljusgula volymer i 1-2 plan skilda av en entrélänk. De lägre delarna är klädda i stående spontpanel som elegant möter högdelen eternitplattor (s.k. sidipanel) i halvförband. Dessa sattes sannolikt upp runt 1900-talets mitt. Snickerierna, som tidsenligt sitter längst ut i fasadlivet, och de enkupiga tegelpannorna på det valmade taket, är mestadels utbytta mot nya, som är väl anpassade till husets arkitektur. Husets samlade kulturhistoriska betydelse består i dess egna arkitektoniska- och miljö-skapande värden, och dess roll i gårdsmiljön Djurslöv 12:1.

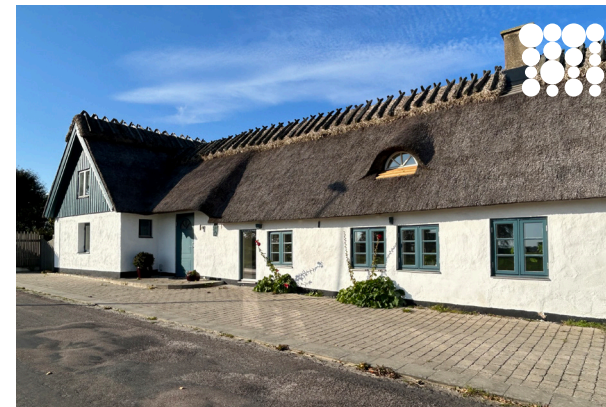
### Bostadshus, Lilla Djurslövsvägen 34, Djurslöv 10:6

Bostad från tidigt 1800-tal, uppförd en tid efter enskiftet då Lilla Djurslöv etablerades, med traditionell placering direkt intill gatan och vid det samtida vägkorset. Huset har genom åren renoverats vid flera tillfällen, men utan att dess lantliga karaktär gått förlorad. Korsvirkeslängornas fyllningar har förnyats med tegel som kvastputsats, men de ålderdomliga tak-stolarna sticker ut genom fasaden. Fönstren är sentida med en passande, traditionell sexdelning. Taket täcks sedan 2006 av vass på rygging, och genombryts av homejor med lunettfönster som förstärker den ålderdomliga känslan. Boningshuset är ihopbyggt med en litet före detta snickeri från 1920. Gården ombesjungs i julpolskan "Anders Perssons stuga", vilket ger den ett visst kuriositets- och samhällshistoriskt värde. Persson levde i huset 1840-1883.

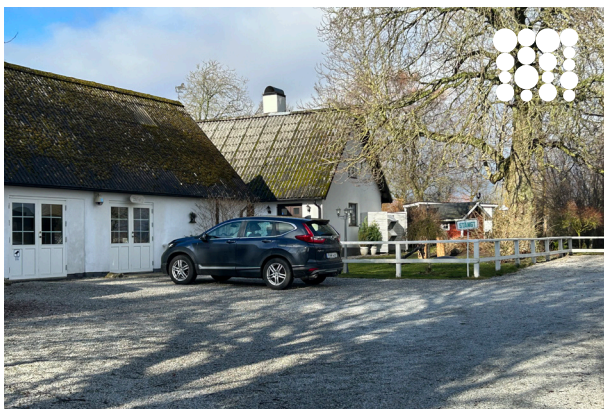
### **Gård, Djurslövsvägen 110, Djurslöv 2:4**

Gård på ursprunglig bytomt som sedan 1972 används som bostad och idag även för en diversehandel. Gården består av en vitmenad bostadslänga och tre lika höga längor samlade kring en gårdsplan. Komplexet upplevs som harmoniskt och sammanhållet, och är väl restaurerat, även om bl.a. fönster och dörrar av olika slag vittnar om att inte alla renoveringsåtgärder gjorts med samma omsorg. Den numera friliggande mangårdsbyggnaden från 1804, som delvis är uppförd i korsvirkesteknik, byggdes om 1930. Gården har direkt infart från byvägen till en grusad förgårdsmark. Kring huset finns en rik växtlighet med bl.a. höga lövträd och buskar. De avgränsar tomten från det omgivande, lätt kuperade åkerlandskapet med gravhögen från bronsåldern, som ligger strax väster om fastigheten alldeles intill vägen.

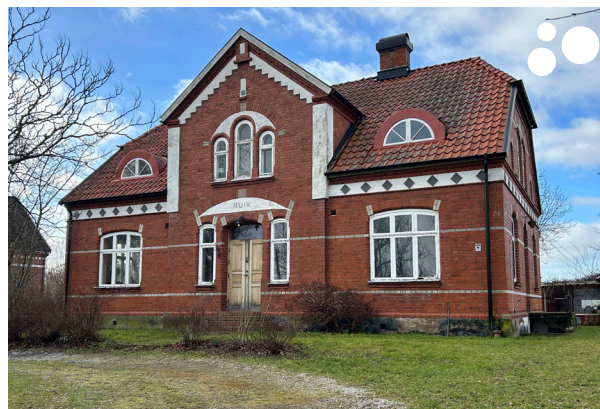
### **Bostadshus, Djurslövsvägen 11, Djurslöv 4:8**

Stor och herrgårdsliknande tjänstemannabostad med tydlig jugendkaraktär. Bland de många tidstypiska elementen märks den rektangulära och symmetriska grundplanen, det valmade sadeltaket med tegelpannor och den centrala frontespisen. Exteriören är intakt, utan några senare påbyggnader, med ytterväggar av rött tegel och rik dekor i form av slätputsade partier och ljusstaket i horisontella band och valvens slut- och anfangsstegar. De vita taklisterna, prydda med svarta romber och sågskift, binds samman av frontespisens släta hornpilastrar. Fönstren är två- eller sexdelade, stick- och rundbågiga med mindre övre rutor, några av dem sannolikt i original. Ytterporten har bytts ut till en ramverksdörr med överljus och väl anpassad spegelindelning. På taket finns två sekundära, plåtklädda homejor med lunettfönster.

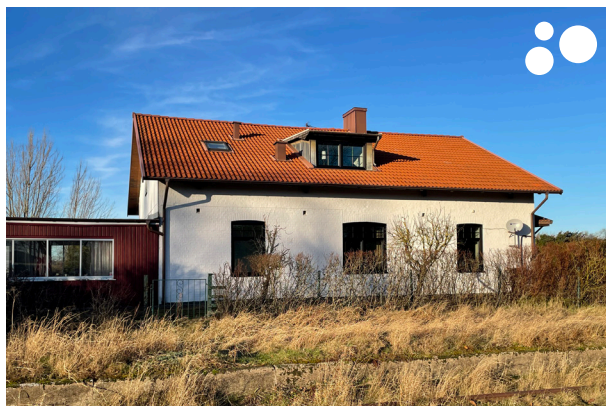
**Stationsbyggnad, Djurslövsvägen 53-21, Djurslöv 4:91**  
1893

Byggnaden är Djurslövs f.d. järnvägsstation, som lades ned 1970. Husets typologi känns igen från andra samtida landsortsstationer längs Malmö- Simrishamnsbanan, bl.a. Nordanå, Klostersågen och Högestad. Byggnaden är numera privatbostad och i hög grad omgjord med vitmålade tegelfasader, moderna fönster, plåtklädda takkupor och en låg tillbyggnad i röd träpanel, men har kvar sin enkla form och pedagogiska placering längs perrongen och banvallen. Öster om stationen finns några växthus till företaget Kryddman, som bedriver partihandel med kryddor. Stationshuset är av betydelse för Djurslöv, som f.d. motor i utvecklingen av järnvägssamhället, och har därigenom ett samhällshistoriskt värde. Platsen är därtill omtalad för Sveriges enda järnvägsrån, som ägde rum 1907 mellan Staffanstorps och Djurslöv.

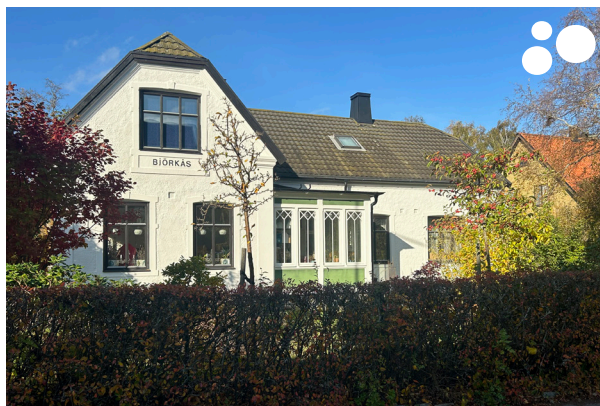
**Bostadshus, Djurslövsvägen 23, Djurslöv 4:12**  
1900, Villa Björkås

Villa i enkel jugendaktig stil med spritputsade väggfält, som står mot välbevarade klassicerande dekorer i form av slätputsade omfattningar, profilerade gesimser, skyltband och hörnpilastrar. Taket är valmat, täckt med sentida, svarta betongpannor och krönt av två numera inplåtade skorstenar. I mötet mellan huvudkroppen och flygeln finns en tidstypisk och konstnärligt bearbetad veranda med tydliga referenser till den lantligt ombonade allmogekulturen. Glasverandans väggar är uppbyggda av ramverk med grönmalade fyllningar, vita fönster och en dubbeldörr med karaktäristisk småspröjs i ovankant. En takkupa och en liten förstukvist till groventrén har byggts till på trädgårdssidan.

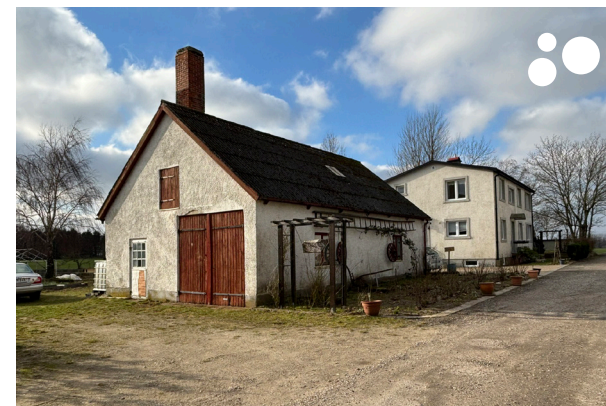
**F.d. smedja, Lilla Djurslövsvägen 38-9, Djurslöv 10:7**  
1800-tal

F.d. bysmedja (bonnasmedja) med karaktäristisk placering ett stycke från gatehusen och med koppling till det omgivande jordbruket. Första smedjan i byn ska ha startat upp redan 1826, men nuvarande byggnad är yngre. Husets exteriör är i delar oförändrad, med formen, fasadöppningarna och den symboliskt viktiga skorstenen intakta. Andra delar, såsom eternittaket, grovputsen och de tvådelade träfönstren, är typiska för tiden kring 1900-talets mitt och sannolikt resultat av en renovering. Port och vindslucka är av traditionell typ med stående brädpanel och hakgångjärn. Runt smedjan finns kvar en öppen yta, den f.d. smedgården, som idag används för biluppställning. Även om det ännu finns förhållandevis många smedjor kvar i Skåne, har Lilla Djurslövs smedja som byggnadstyp och länk till byns historia ett samhälls- och socialhistoriskt värde.

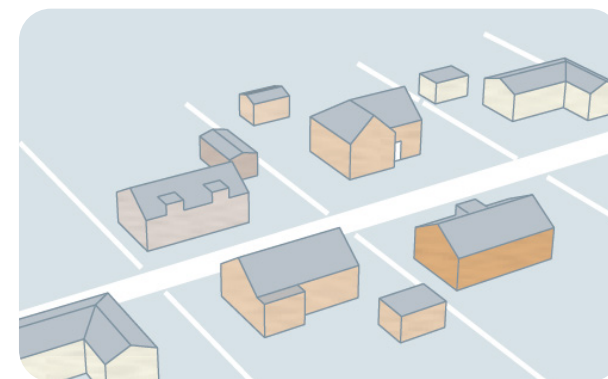
Den nuvarande gatehusbebyggelsen tillhör många olika epoker och stilar med en rik och varierad karaktär. De gemensamma karaktärsdragen hos boningshusen finns i dess småskalighet, med 1-1,5 plan och sadeltak, dess mestadels enkla och modesta uttryck, och nyttjandet

Särslövs småskaliga och varierade gatehusbebyggelse

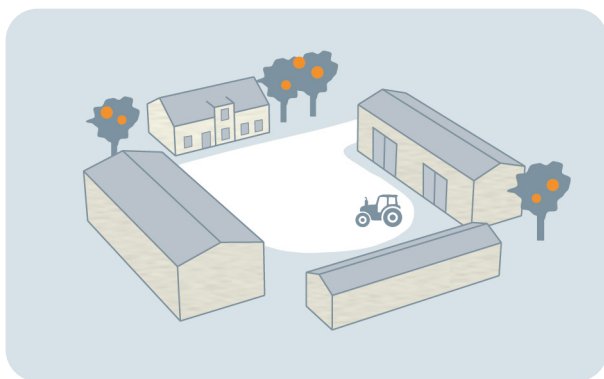
Särslövs ursprungliga gårdar med mangårdsbyggnad och ekonomilängor

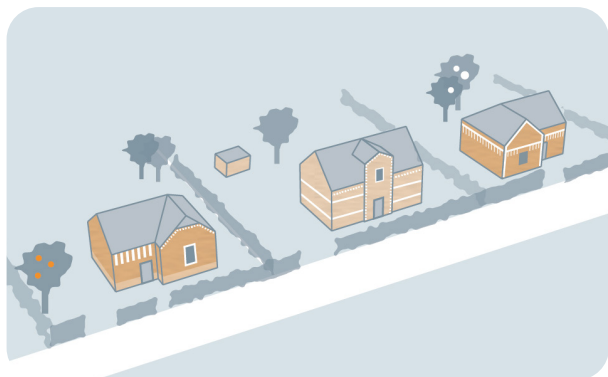
Djurslövs representativa bebyggelse kopplat till stationssamhället

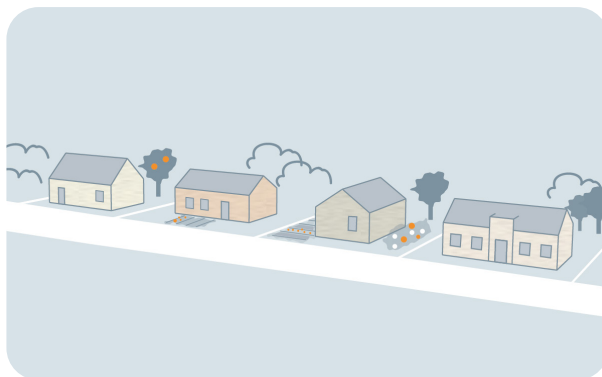
Djurslövs informella arbetarbebyggelse mot gamla landsvägen
